超音波による接着系アンカーボルトの健全性評価

あらまし 看板やトンネル天井版の固定に使用されている接着系アンカーボルトの健全性を超音波で評価した。アンカーボルト先端からの反射信号 A と遅れて発生する信号 B の振幅比 B/A からアンカーボルトの接着状態を調べた。アンカーボルトの接着状態が悪くなるコンクリート下孔が大きすぎる場合や下孔の掃除が不十分な場合などでは B/A の値が低下した。また、アンカーボルト内部の超音波伝搬をシミュレーションで確かめ、遅れて発生する信号 B はアンカーボルト先端付近のねじ山からの反射信号であると確認した。

Non-destructive inspection of chemical anchor bolts by ultrasonic

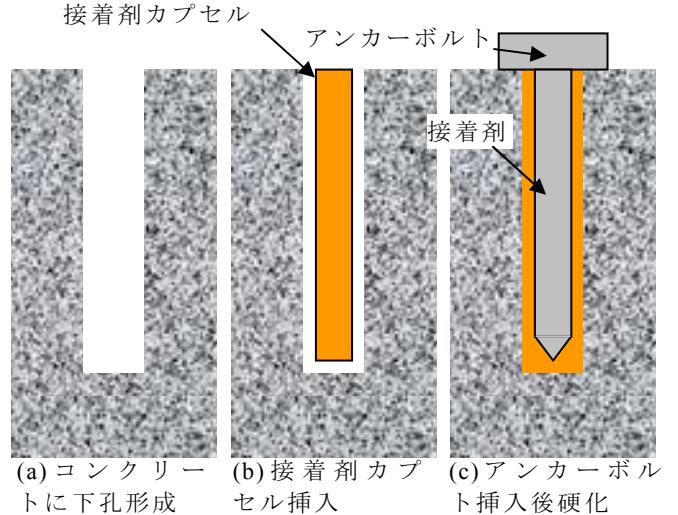
図 1 コンクリートへのアンカーボルト施工法

アンカーボルトの施工はコンクリートに下孔を開けて行う。接着系アンカーボルトの施工は図 1 のようにまずコンクリートに下孔を開けて、孔の中を掃除してコンクリート片やほこりが無いようにする。次に接着剤カプセルを挿入して、アンカーボルトを接着剤力

プセルを割りながら挿入する。その後接着剤を養生し硬化させる。接着強度が低下する要因として下孔の直径や深さが大きすぎてアンカーボルト全体に接着剤が付着しないこと、下孔の掃除が不十分でアンカーボルトにはこりが付着して接着剤が付着していないことが挙げられる。また、接着剤部分はカプセルの破片が混じっており、超音波が散乱して伝搬はほとんどしない。

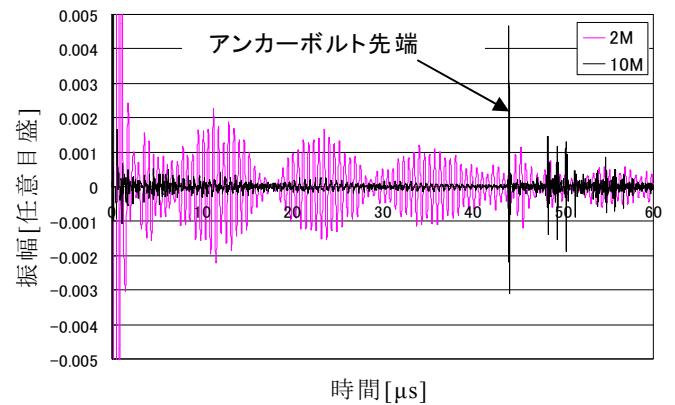
図 3 周波数による超音波伝搬の違い

アンカーボルトの計測に適した周波数を調べた。アンカーボルト側面のねじ山から周囲の接着剤へ超音波が漏洩するが、周波数により漏洩量が異なる。周波数 10[MHz]と 2[MHz]でアンカーボルト先端からの反射信号がどのようになるか調べた。まずシミュレーションで波形を比較した。用いたシミュレータはイーコンピュート製、SWAN21 である。アンカーボルトは M12、長さ 130[mm]で先端が両面カットのものを用いた。図 2 にシミュレーションモデルを示す。鋼の M12 ねじの左端に幅 10[mm]の探触子を配置し、周囲にエポキシを配置した。鋼の密度は 7800[kg/m³]で縦波音速が 5900[m/s]、横波音速が 3230[m/s]、エポキシは密度 1850[kg/m³]、縦波音速 2600[m/s]、横波音速 1100[m/s]である。周波数は 10[MHz]と 2[MHz]の負のパルス波で送信した。受信は送信と同じ探触子の振幅で評価した。10[MHz]と 2[MHz]のそれぞれの場合の受信波形を図 3 に示す。アンカーボルト先端からの反射信号が 45[μs]付近に検出された。10[MHz]ではアンカーボルト先端からの反射信号がはっきりと検出されたが、2[MHz]ではアンカーボルト先端からの反射信号は検出されなかった。アンカーボルト側面や先端からエポキシへ超音波が漏洩するが、10[MHz]では超音波の漏洩は少なく、先端から少し漏洩し、側面からはほとんど漏洩しなかった。2[MHz]では側面と先端の両方で漏洩が大きかった。M12 ねじのピッチは 1.75[mm]であり、鋼の音速 5900[m/s]から波長を計算すると 10[MHz]は 0.59[mm]、2[MHz]では 2.45[mm]である。アンカーボルトのねじ山のピッチが波長より小さくなるとねじ山からの漏洩が多くなると仮定すると、波長が 1.75[mm]

との関係は表 3 の通りで、アンカーボルトに付着している樹脂が長いほど B/A が大きくなるわけではない。樹脂の付着量が多いと超音波の漏洩が多くなるが、図 3 から図 6 の結果を見ると 10[MHz]では漏洩は少ない。従って、樹脂の量以外の原因がある。接着剤カプセルはガラス管の中に主剤(エポキシ系樹脂)、硬化材、骨材(珪石)がある。下孔の直径や深さが大きい場合はアンカーボルトに付着する接着剤の量が低下するほか、アンカーボルトが接着剤に接触する面積が少なく搅拌不足になり接着強度が低下する。このとき、骨材や容器のガラスがアンカーボルト先端に付着すると超音波がその部分から漏洩する。この状態をシミュレーションした。図 18 の物体 1 をエポキシ、物体 2 を骨材にした時の B/A を調べた。エポキシは密度 1850[kg/m³]、縦波音速 2600[m/s]、横波音速 1100[m/s]、骨材は珪石として密度 2200[kg/m³]、縦波音速 5900[m/s]、横波音速 3750[m/s]とした。このとき B/A は 0.09 となり、エポキシ樹脂がアンカーボルト周囲にあるときより値が小さくなつた。従って、可能性の一つとしてコンクリートの下孔が大きい時は骨材や容器のガラスがアンカーボルト先端付近に付着している可能性があるが、詳細はまだ不明のため超音波の漏洩等も含めて今後調べる。

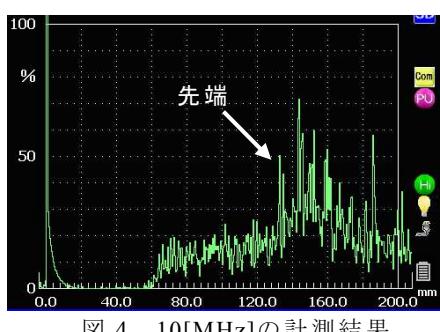
図 4 10[MHz]の計測結果

となる周波数は 3.4[MHz]である。3.4[MHz]より高い周波数で送信するとアンカーボルト側面からの超音波の漏洩が少くなりアンカーボルト先端からの反射信号を検出できると考えられる。実際に 10[MHz]、5[MHz]、2[MHz]の探触子でアンカーボルト先端からの反射信号を計測すると図 4～図 6 の結果となった。用いた探

傷器は菱電湘南エレクトロニクス製、UI-27 である。受信波形の計測は図 7 のようにアンカーボルト頭頂部に超音波探触子を配置して行った。アンカーボルト先端からの反射信号は周波数に関係なく同じ位置に検出されるので 10[MHz]の周波数でのアンカーボルト先端の位置から他の周波数での先端位置を推定できる。アンカーボルトの長さは 130[mm]であるので図 4 の 130[mm]付近の反射信号がアンカーボルト先端位置である。図 5 の 5[MHz]においても、130[mm]付近にアンカーボルト先端からの反射信号が検出された。図 6 の 2[MHz]では A の位置付近でアンカーボルト先端からの反射信号が検出されるはずであるが、ノイズと同程度となりはつきりしなかった。これらの結果から周波数 5[MHz]以上でアンカーボルト先端からの反射信号が検出されており、シミュレーションで推定した 3.4[MHz]以上でアンカーボルト側面からの漏洩が少なくなった。従って、計測にはアンカーボルトのねじ山のピッチより波長が小さくなるように周波数を選択する必要がある。

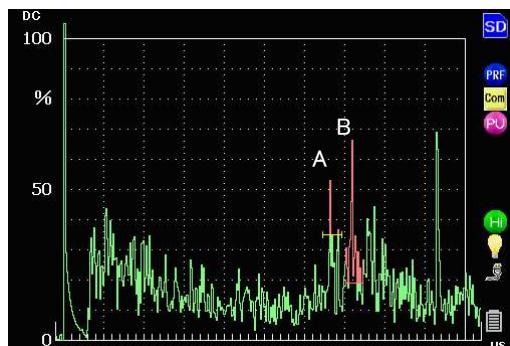
図 8 下孔直径 15[mm]のときの受信波形

下孔直径 15[mm]のときの受信波形を図 8 に示す。アンカーボルト先端からの反射信号 A と遅れて発生する信号 B がそれぞれ検出された。次に下孔直径 16[mm]

らの反射信号が図 15 の信号 1、2、3 である。実際に M12 のアンカーボルトの受信波形を図 17 に示す。先端からの反射信号のほか、C、D、E の信号が検出された。それぞれの受信時間をシミュレーションと比較すると表 1 のようになる。信号 1 と C の誤差は 1.2% となり、音速などの誤差を考えると信号の伝搬経路は図 16 で合っていると考えられる。図 8 や図 11 の信号 B の受信時間はそれぞれ 48.8[μs]、48.5[μs] であり、信号 1 や信号 C の伝搬時間に相当する。従って、信号 B は先端に一番近いねじ山からの反射信号 C であると推定できる。

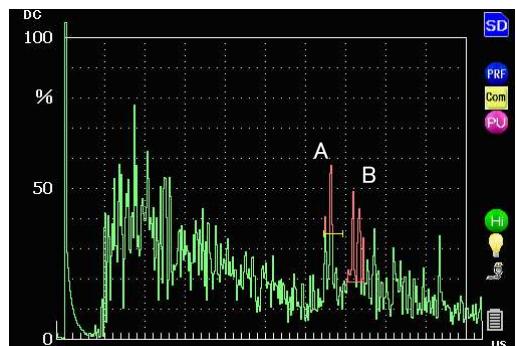
図 9 下孔直径 16[mm]のときの受信波形

のときの受信波形を図 9 に示す。信号 A と信号 B がそれぞれ検出されたが、信号 B が信号 A より小さくなつた。信号 A と信号 B はほぼ同じ位置に検出されるのでそれぞれの下孔直径で信号 A と信号 B の振幅比 B/A をまとめたものを図 10 に示す。コンクリートの下孔直径が大きくなるほど B/A の値が低下することが分かった。

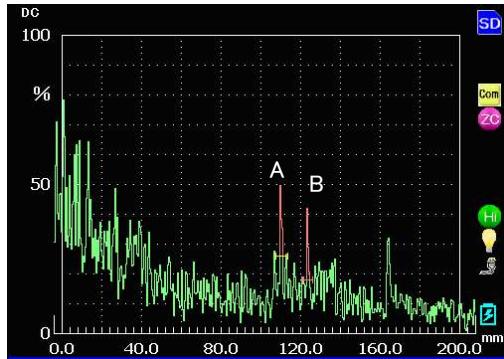
図 11 下穴がきれいなときの受信波形

下孔の掃除をきれいに行ったときの受信波形を図 11 に示す。アンカーボルト先端からの反射信号 A と遅れて発生する信号 B が検出された。次に下孔の掃除をほとんど行わなかったときの受信波形を図 12 に示す。信号 A と信号 B がそれぞれ検出されたが、信号 B は信号 A よりかなり小さくなつた。3 種の掃除状態と受信信号 A と B の振幅比 B/A との関係を図 13 に示す。定性的ではあるが、掃除を丁寧に行うほど B/A の値が大きくなつた。

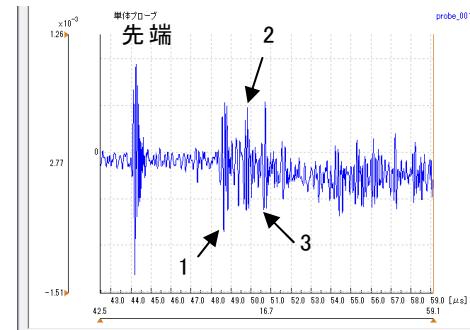
図 15 シミュレーション結果

前章の結果から B/A の値が小さい場合はコンクリートの下孔径が大きい、下孔の掃除が不十分など接着強度が低下する要因があることがわかった。これら信号 A と B の伝搬経路についてシミュレーション、SWAN21 で調べた。図 14 の M12、長さ 130[mm]のアンカーボルトシミュレーションモデルで超音波の反射信号を調べた。左端に超音波探触子を設定し、10[MHz]、負の sin 波を 1 波送信した。アンカーボルトの材質は鋼として、密度が 7800[kg/m³]、縦波音速が 5920[m/s]、横波音速が 3230[m/s]である。図 15 にシミュレーションの受信波形を示す。アンカーボルト先端からの反射信号のほか、遅れて発生する信号 1、2、3 が検出された。これらは図 16 のように考えられる。アンカーボルト内を伝搬した超音波は先端の斜めカットの部分で反射する。縦波は反対側の斜めカット部で反射して探触子へ戻り、先端からの反射信号 A となる。同時にモード変換により横波が発生し、ねじ山の方向へ超音波が伝搬する。ねじ山で横波が反射して先端に戻り、斜めカット部で反射して再度モード変換が発生し、縦波成分が探触子に到達する。ねじ山が先端から近い部分ほど伝搬時間が短く、先端から近い 3 つのねじ山か

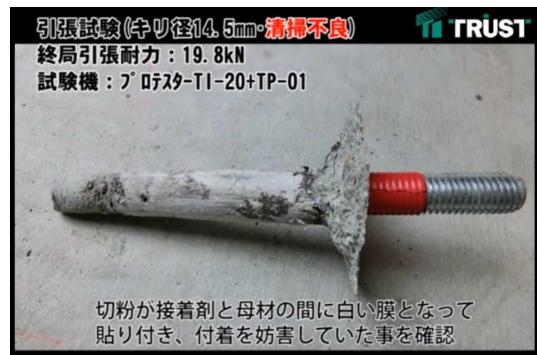
図 19 掃除が不十分なときのアンカーボルト [7]

がアンカーボルト先端周囲にある①の条件では B/A が 0.182、コンクリートがアンカーボルト先端周囲にある②の条件では B/A が 0.076 となった。また、アンカーボルト先端が空隙の条件③では B/A が 0.137 となった。これらから信号 B はねじ山からの反射であるので、アンカーボルトとねじ山周囲の物体で反射が大きいほど B/A の値が大きくなることがわかる。また、アンカーボルト先端の斜めカット部分についても反射が大きいほど B/A の値が大きくなつた。コンクリートがアンカーボルト先端付近にある状況は下孔の掃除が不十分でアンカーボルトのねじ山にコンクリートが付着している状況である。文献[7]の動画より、図 19 のようにアンカーボルト下孔の掃除が不十分な場合はコンクリートの粉がアンカーボルトと接着剤の間に張り付き、接着剤の付着が妨害される。エポキシの音響インピーダンスは横波で考えると 2.04[MRayl]、コンクリートの音響インピーダンスは横波で 7.25[MRayl]、鋼の音響インピーダンスは横波で 25.2[MRayl] である。アンカーボルトからの漏洩はエポキシよりコンクリートのほうが多くなる。従って、下孔の掃除が不十分な場合はアンカーボルトからコンクリートへ超音波が漏洩して B/A の値が低下すると考えられる。

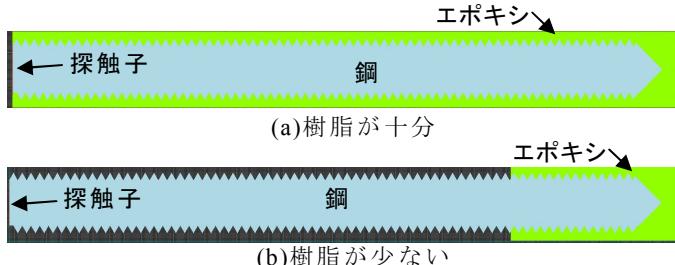
図 20 樹脂量の違いで B/A を調べるモデル

次にコンクリートの下孔直径が大きい場合について調べた。コンクリートの下孔直径が大きいときや下孔が深い時はカプセルの接着剤の量が一定であるので、接着剤がアンカーボルトに接触している部分が小さくなる。シミュレーションでエポキシ部分を短くして B/A の信号を調べた。シミュレーションモデルは図 20 で極端なモデルであるが、アンカーボルト先端から 30[mm]までの部分にエポキシを配置し、それ以外は空隙とした。シミュレーションにおける樹脂の量と B/A
